# 석면해체·제거 사업장의 석면 비산 측정 결과보고서

현장명(공사명·작업명)	목포시 수문로5 근린생활시설 석면 해체제거공사
현 장 소 재 지	전라남도 목포시 수문로 5 (명륜동) 1~7층
석면건축자재 면적(m²)	627.41m² (천장재)
석면해체·제거 작업 신고번호	목 포-20230423

문서번호 : IW-비산-2309004  
공 사 명 : 목포시 수문로5 근린생활시설 석면 해체제거공사  
측정일자 : 2023년 9월 11일  
측 정 자 : 이 진  
의뢰자 : 윤은경,김성문  
분석일자 : 2023년 9월 11일  
분석자 : 홍범석

[ 목포시 수문로5 근린생활시설 석면 해체제거공사 ]

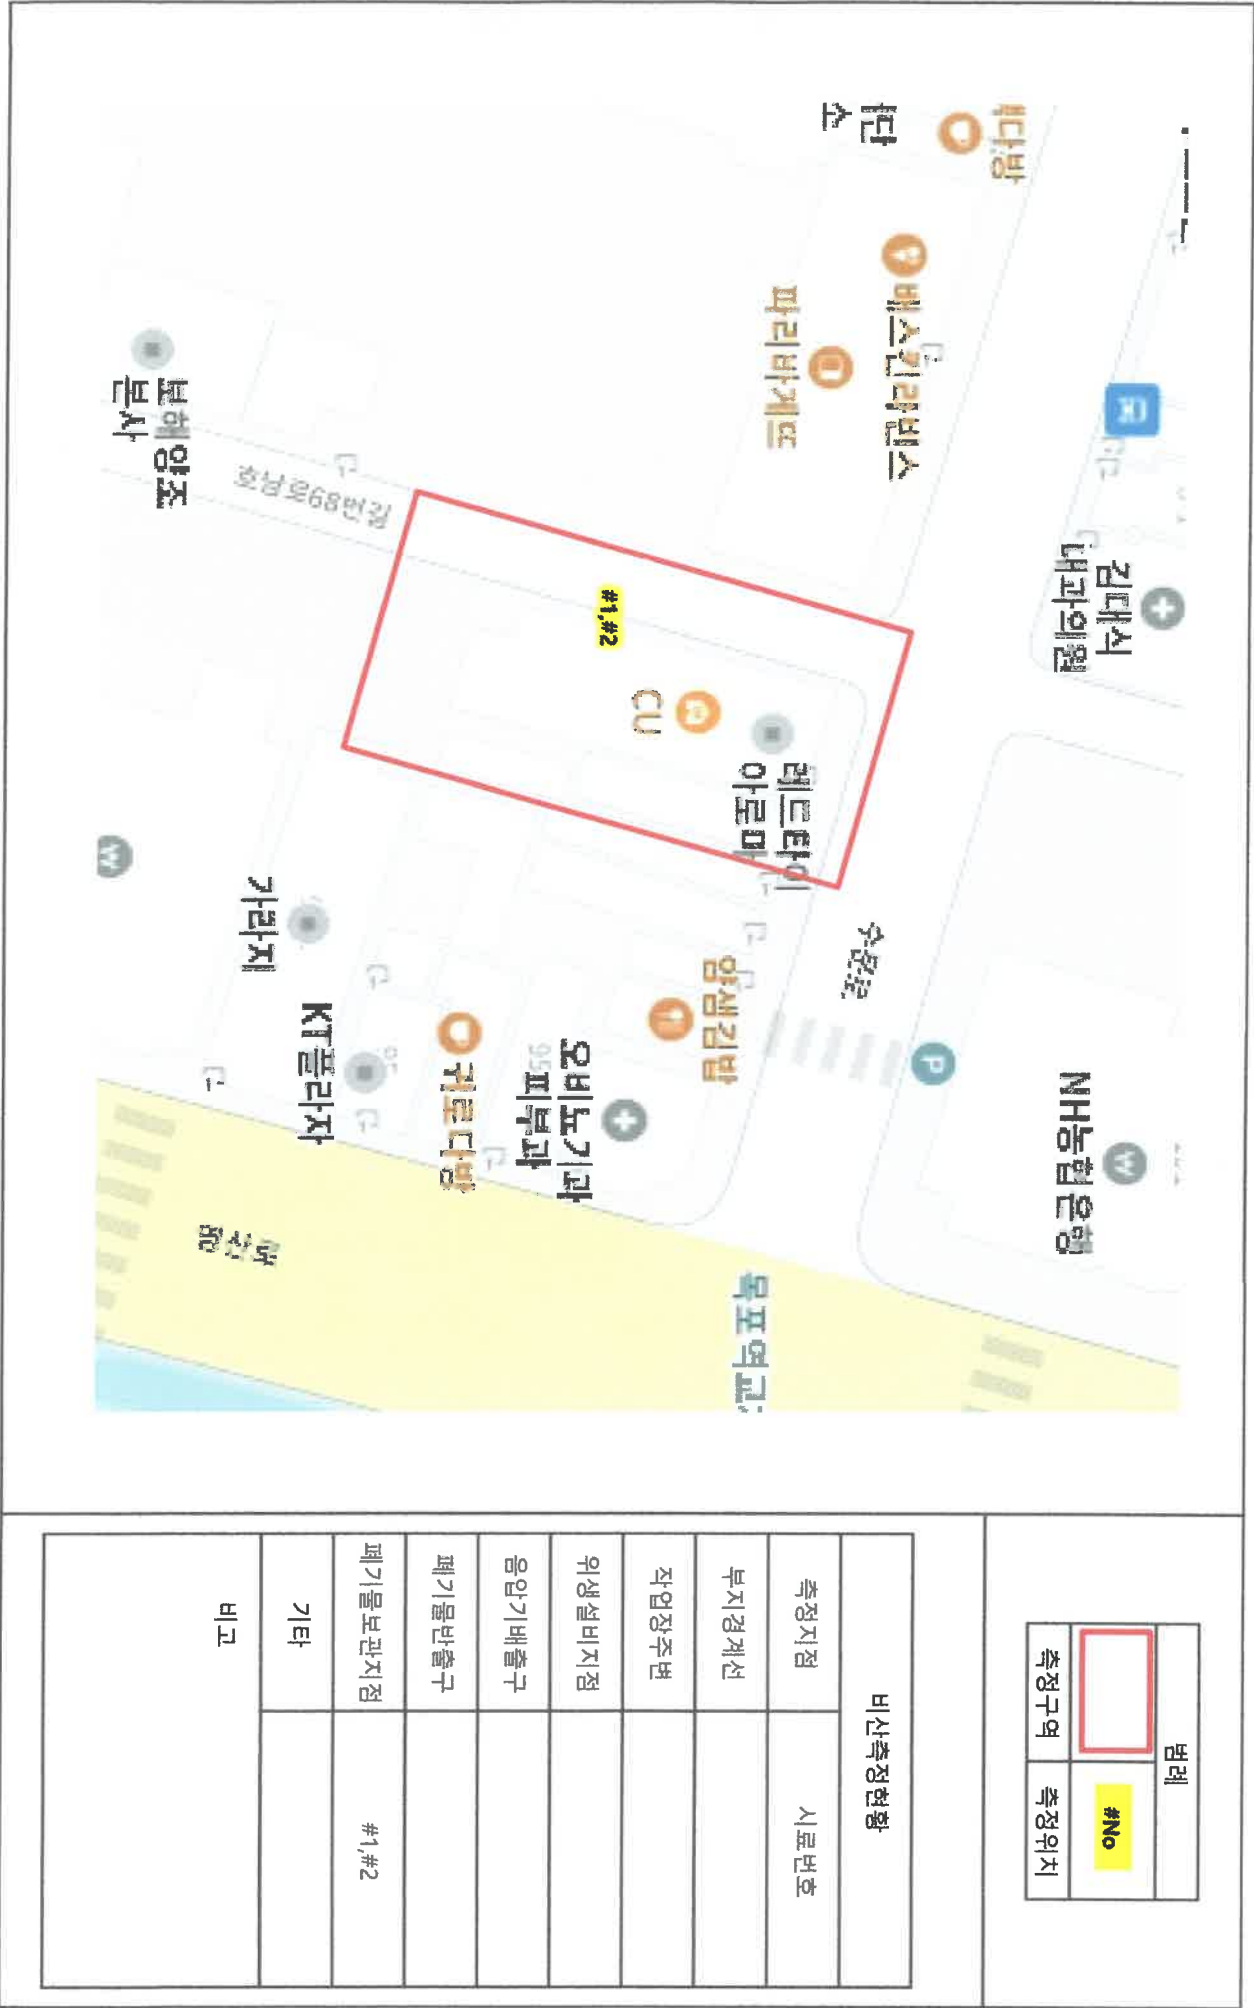
첨부 2. 측정 위치도

비산측정현황	
측정지점	시료번호
부지경계선	
작업장 주변	
위생설비지점	
음압기배출구	
폐기물반출구	
폐기물보관지점	#1, #2
기타	
비고

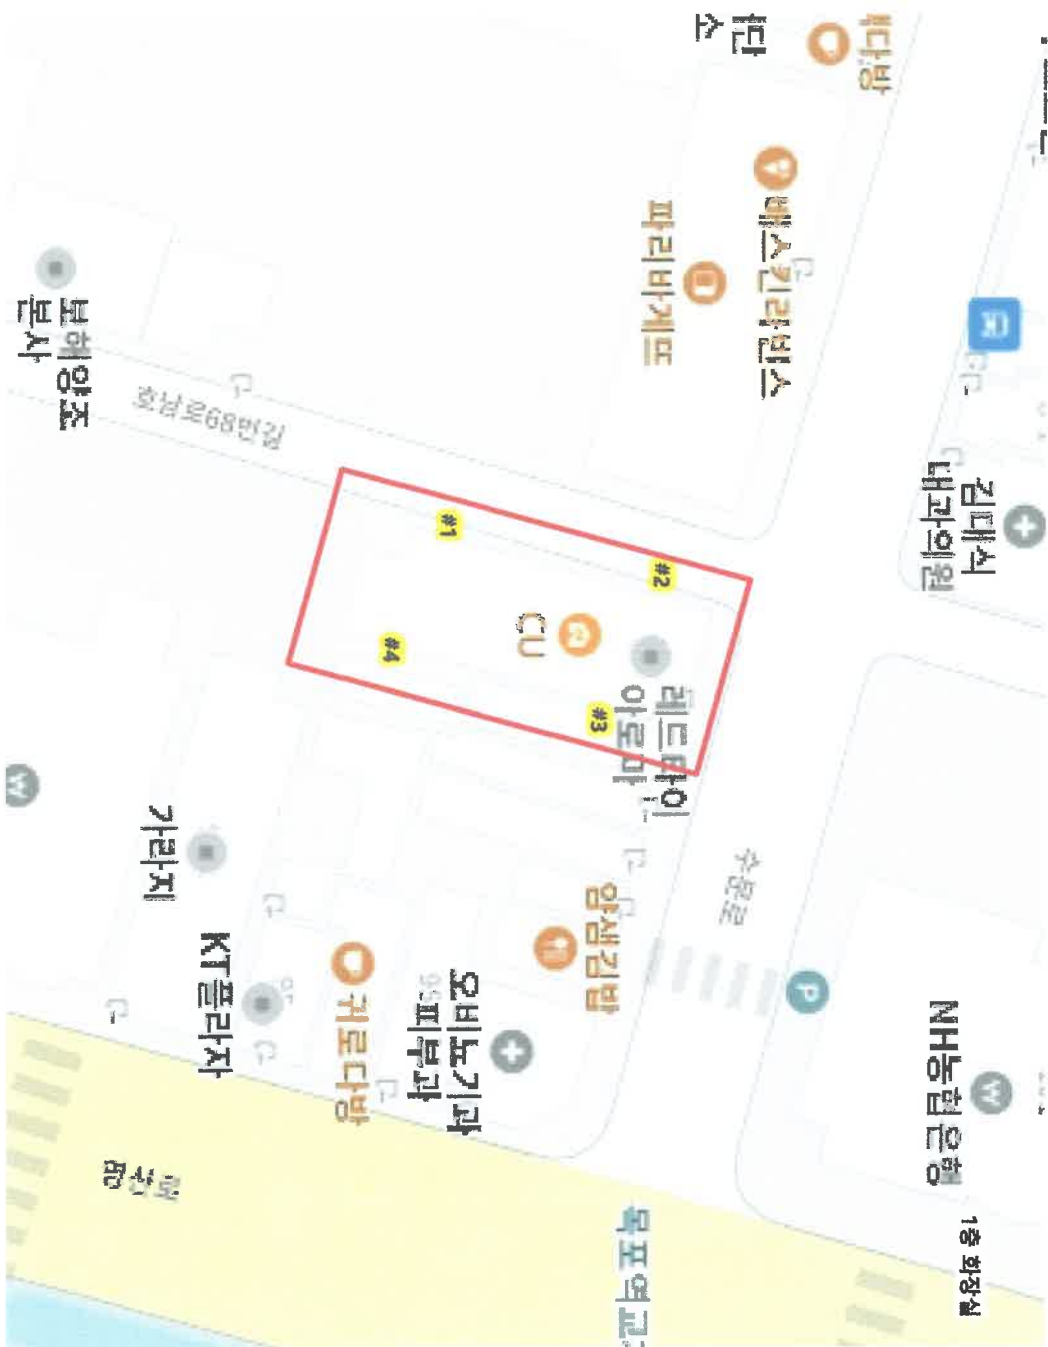
첨부 2. 측정 위치도

비산측정현황	
측정지점	시료번호
부지경계선	#1, #2, #3, #4
작업장주변	
위생설비지점	
음압기배출구	
폐기물반출구	
폐기물보관지점	
기타	
비고

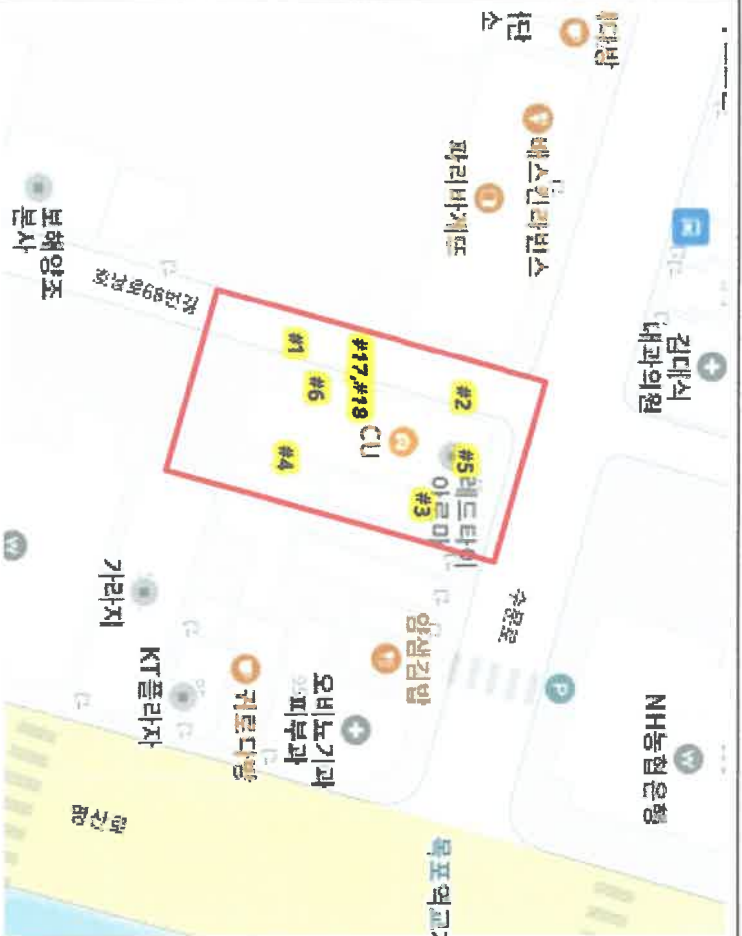
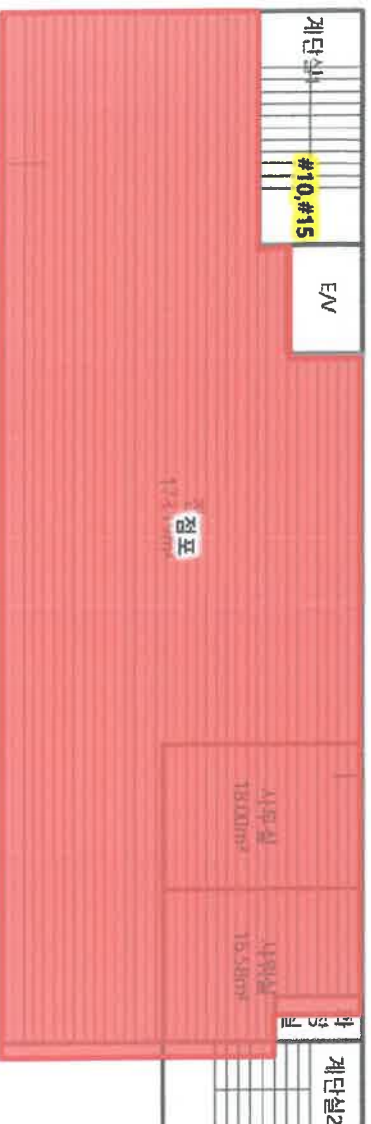
[ 5층 ]

비산측정현황	
측정지점	시료번호
부지경계선	#1,#2,#3,#4
작업장주변	#5
위생설비지점	#6
음압기배출구	#7,#8,#9,#10,#11
폐기물반출구	#12,#13,#14,#15,#16
폐기물보관지점	#17,#18
기타	
비고

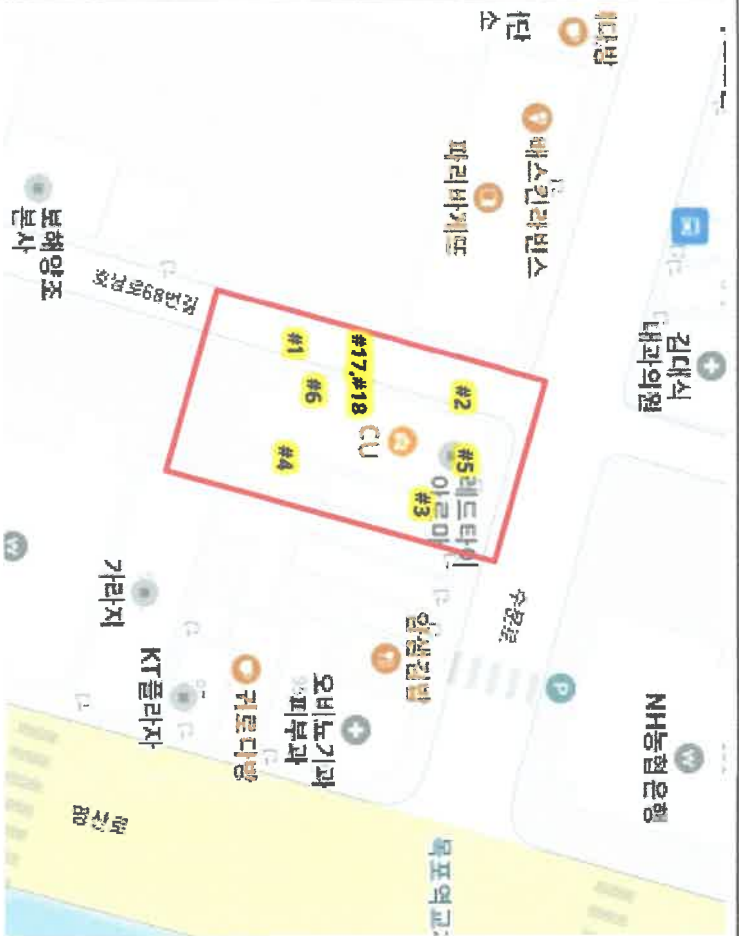
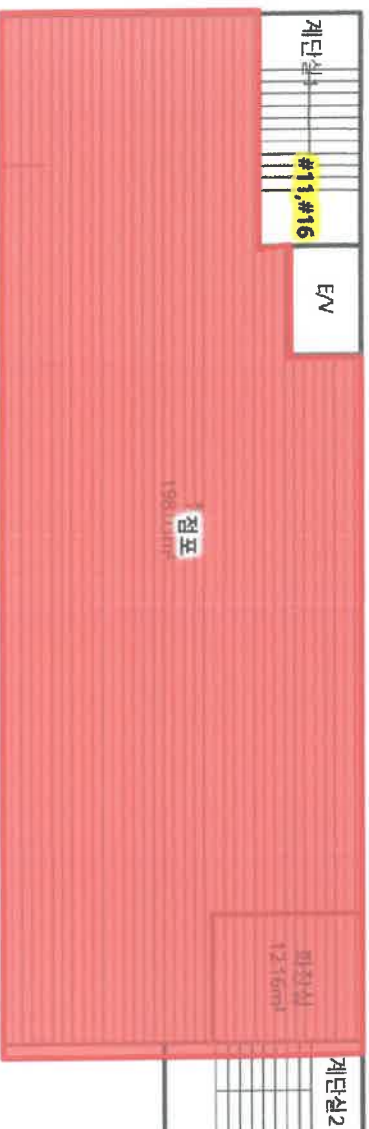
[ 4층 ]

비산측정현황	
측정지점	시료번호
부지경계선	#1, #2, #3, #4
작업장주변	#5
위생설비지점	#6
음압기배출구	#7, #8, #9, #10, #11
폐기물반출구	#12, #13, #14, #15, #16
폐기물보관지점	#17, #18
기타	
비고

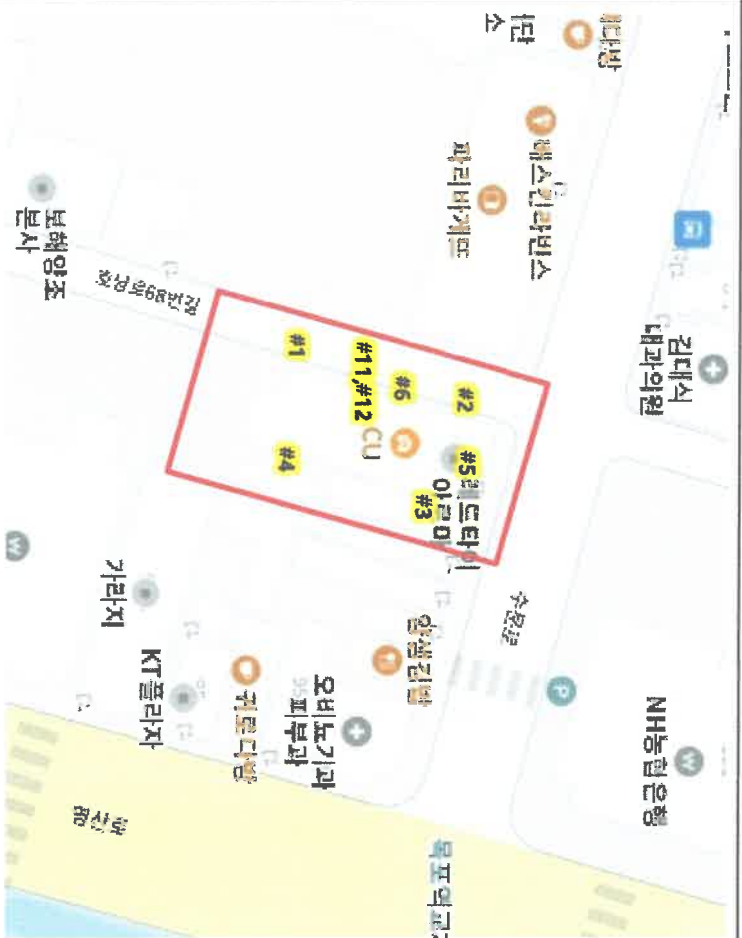
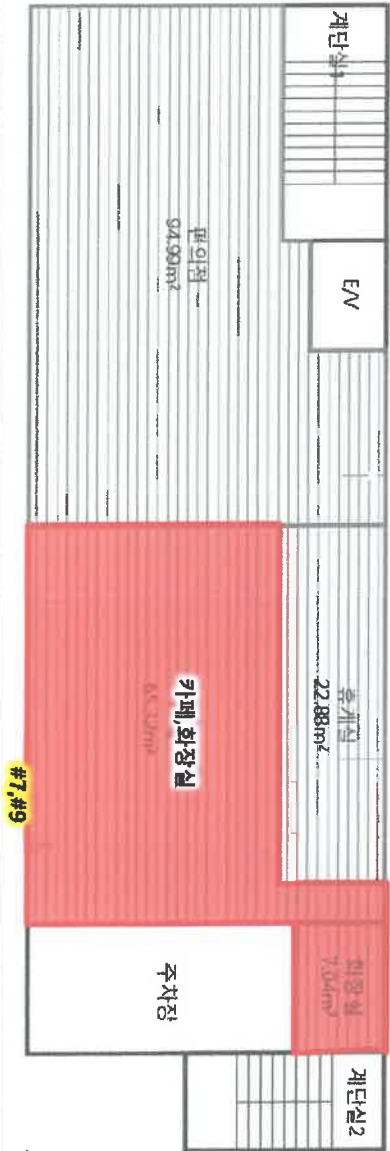
[ 1층 ]

비산측정현황	
측정지점	시료번호
부지경계선	#1, #2, #3, #4
작업장주변	#5
위생설비지점	#6
음압기배출구	#7, #8
폐기물반출구	#9, #10
폐기물보관지점	#11, #12
기타	
비고
